ОТЧЁТ

об испытаниях

на пожарную

Кровельная композиция
(битумно-полимерный материал «Техноэласт
«Соло РП1» - плита пенополиизоциануратная
кашированная алюминиевой фольгой с двух
сторон)

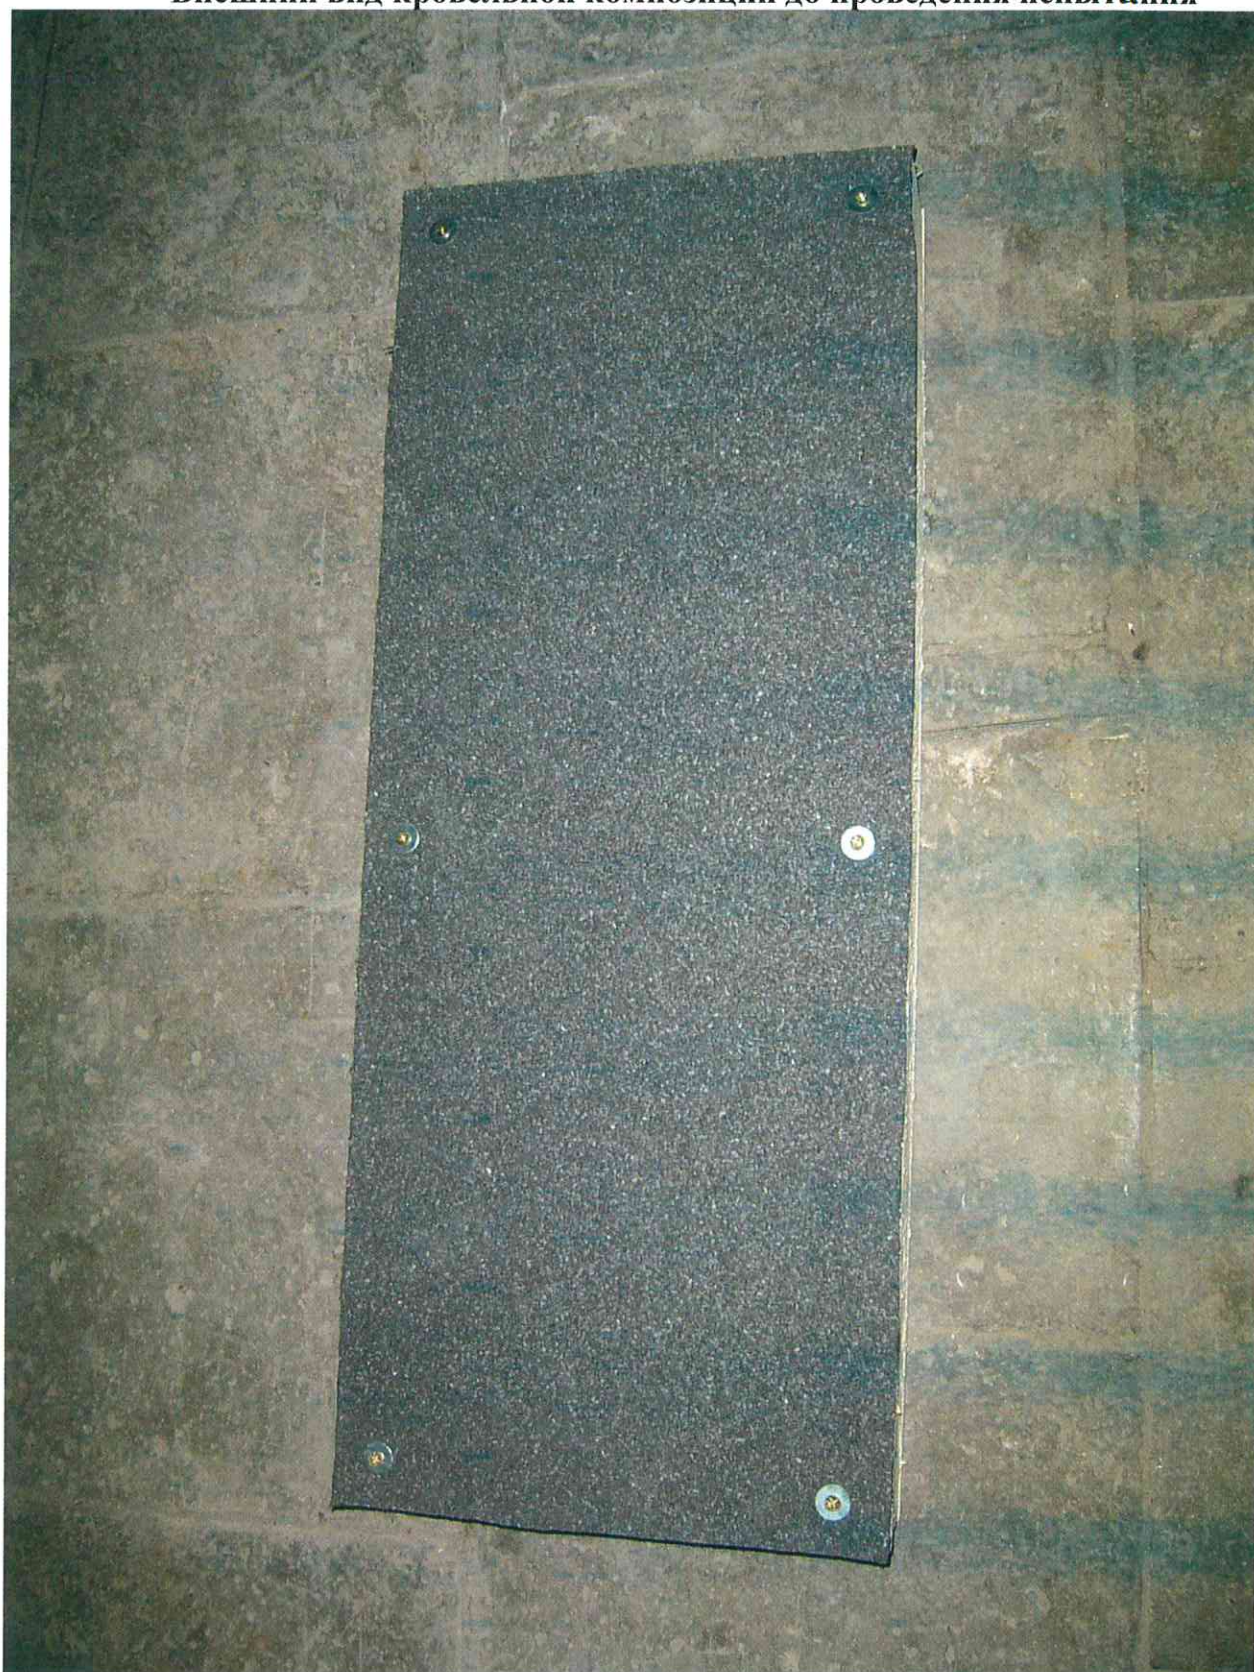
Внешний вид кровельной композиции до проведения испытания

3. Внешний вид образца композиции до и после огневого воздействия представлен в Приложении 1 (для скорости воздушного потока 2 м/с).

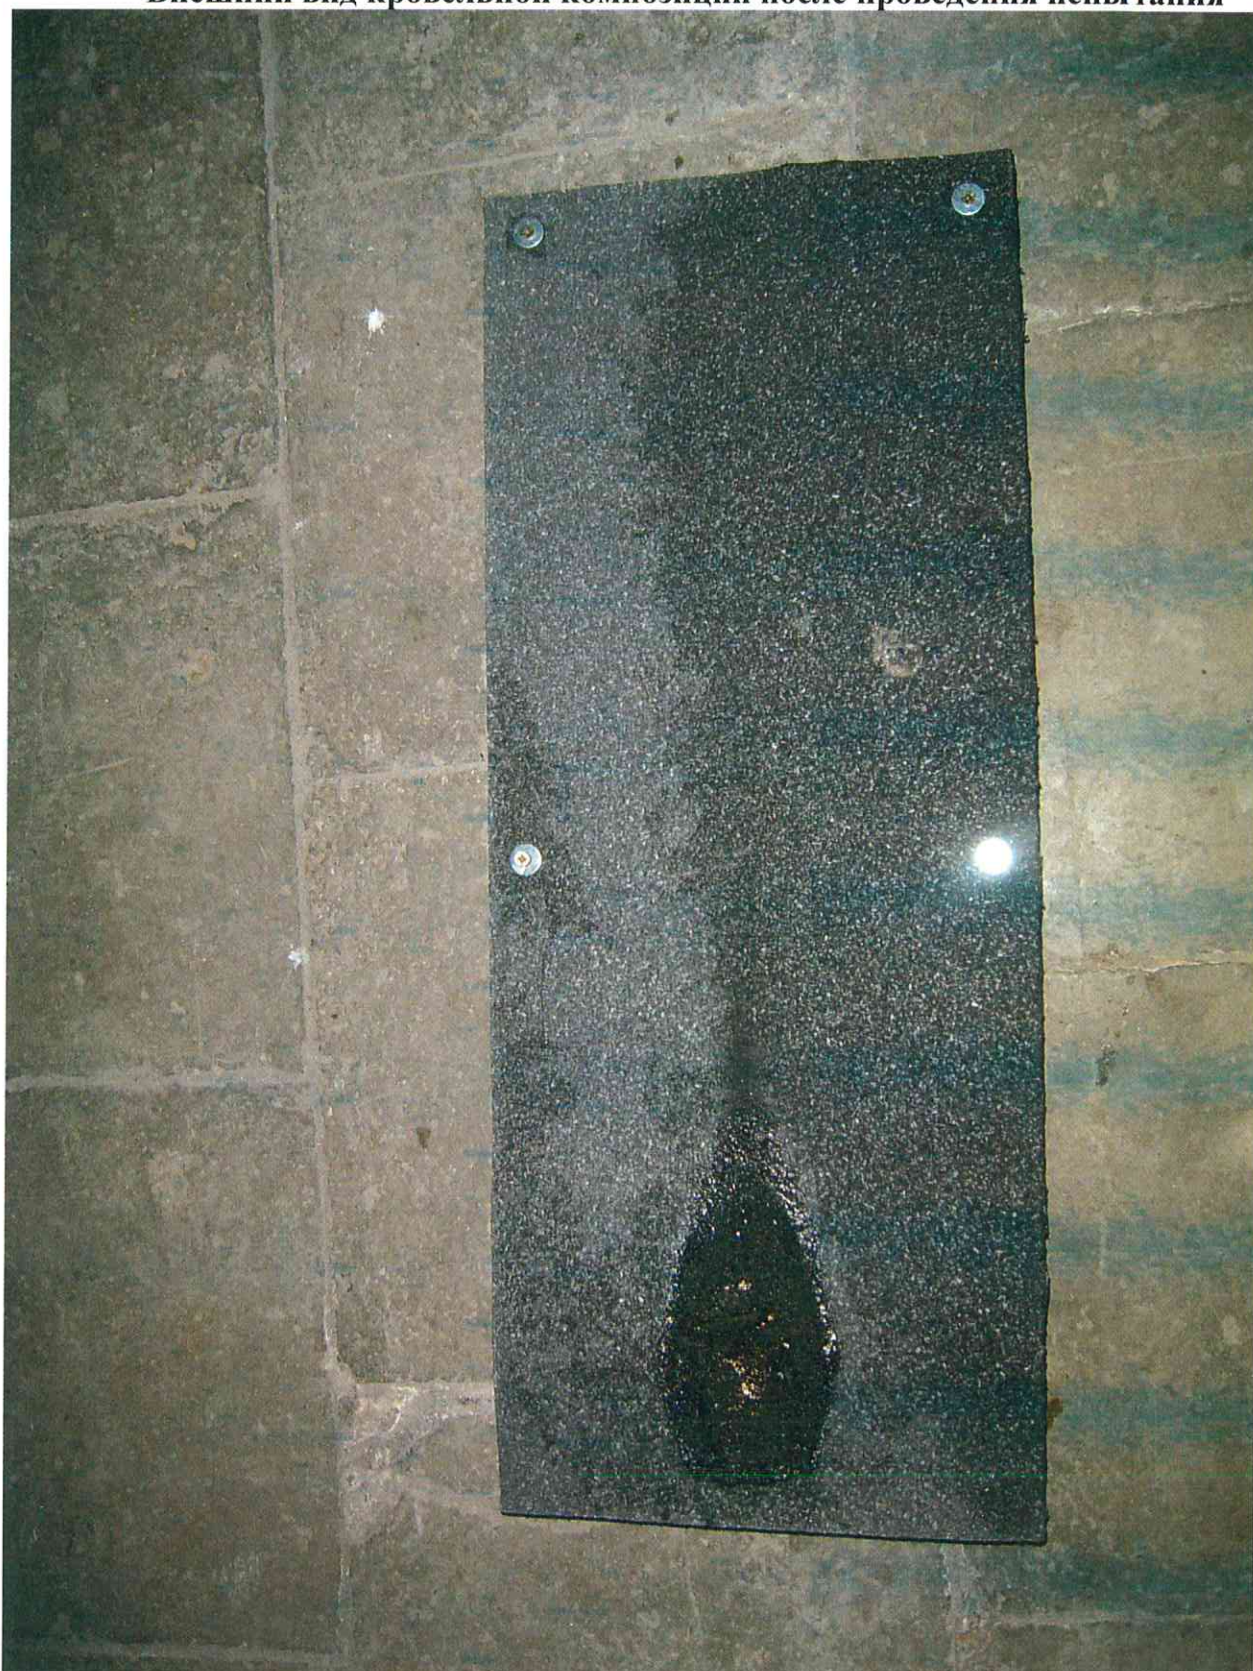
Внешний вид кровельной композиции после проведения испытания

1. Средние значения размеров площади повреждения водоизоляционного слоя составляли 273x120мм и 273x90мм (для скоростей воздушного потока 2 и 4 м/с, соответственно);

2. Средние значения размеров площади повреждения теплоизоляционного слоя составляли ~ 182x100мм и 138x83мм (для скоростей воздушного потока 2 и 4 м/с, соответственно);
